040972.004/18 ТЗ

Звіт

**за результатами обстеження та оцінки технічного стану
будівельних конструкцій будівлі Вулканізаційної майстерні
(Вагонного депо) залізничного цеху,
ПрАТ «ЗАПОРІЖКОКС»
інв.№ 130000000113**

Запоріжжя 2018

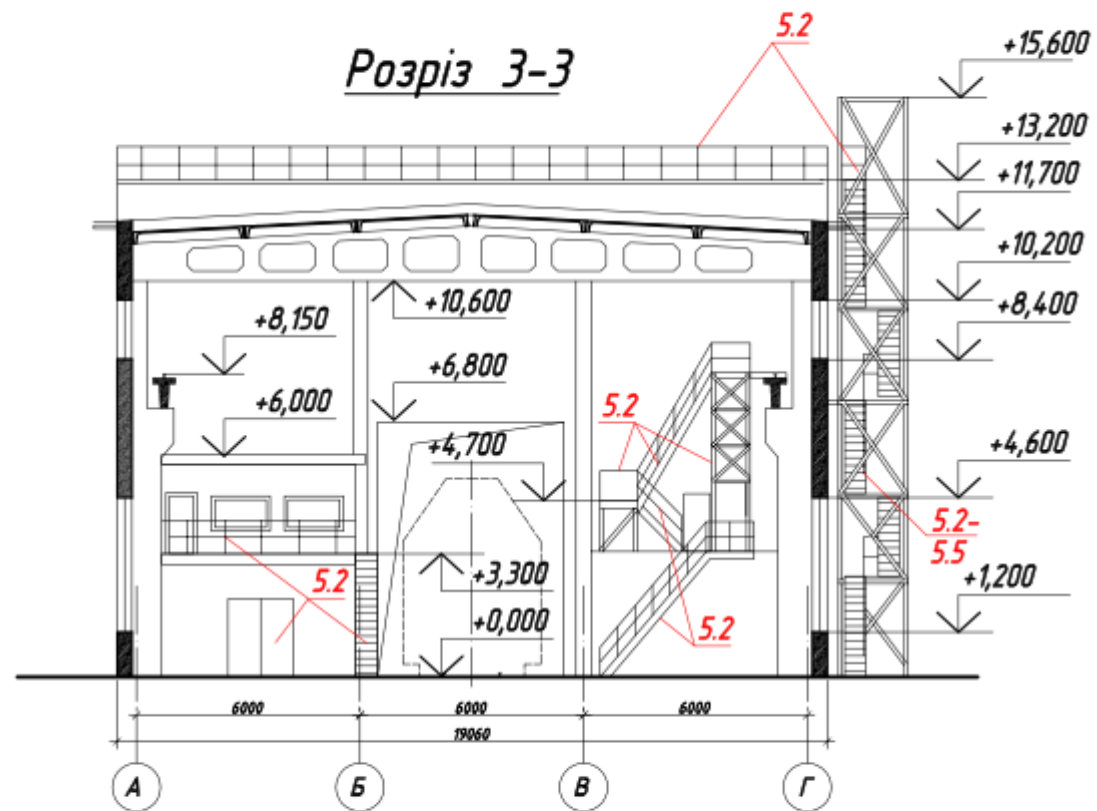
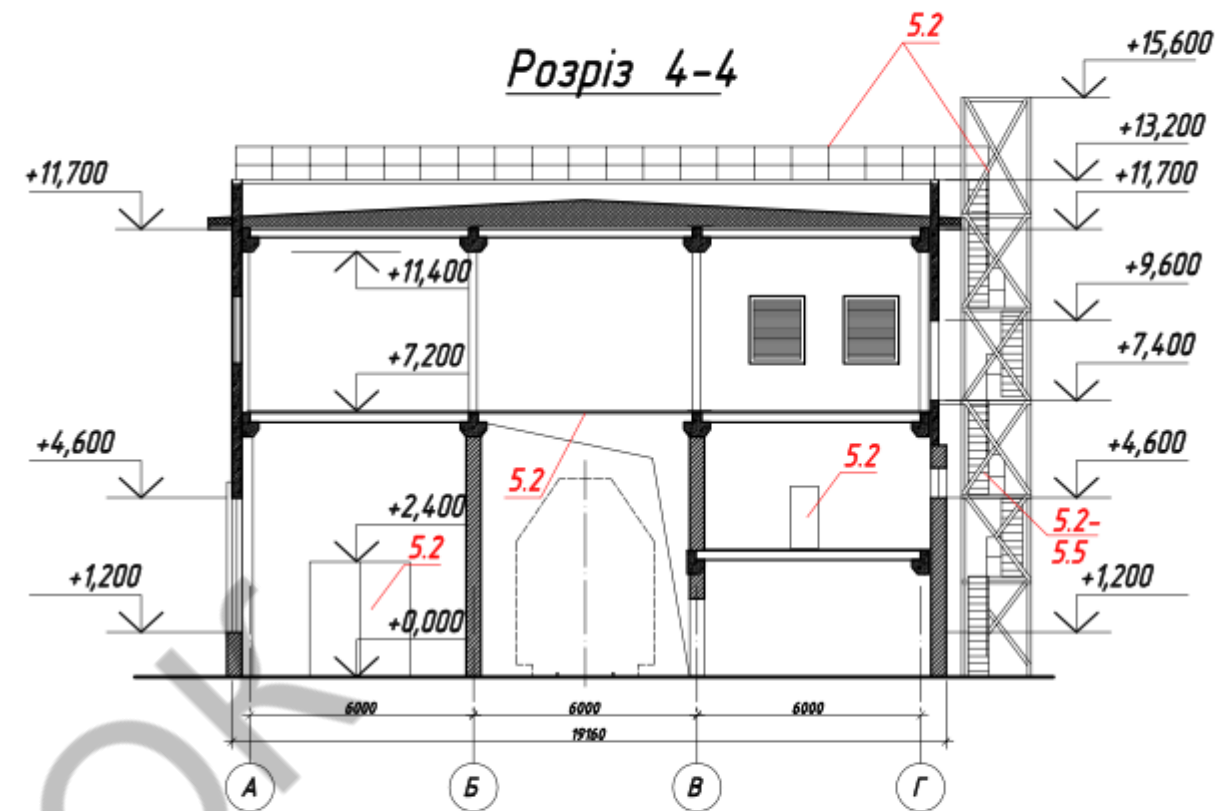
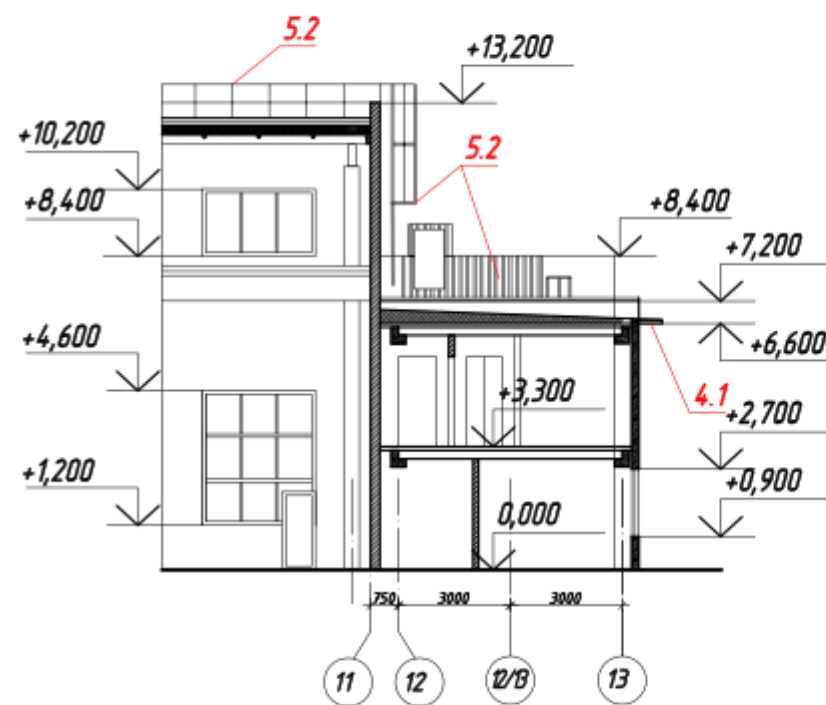
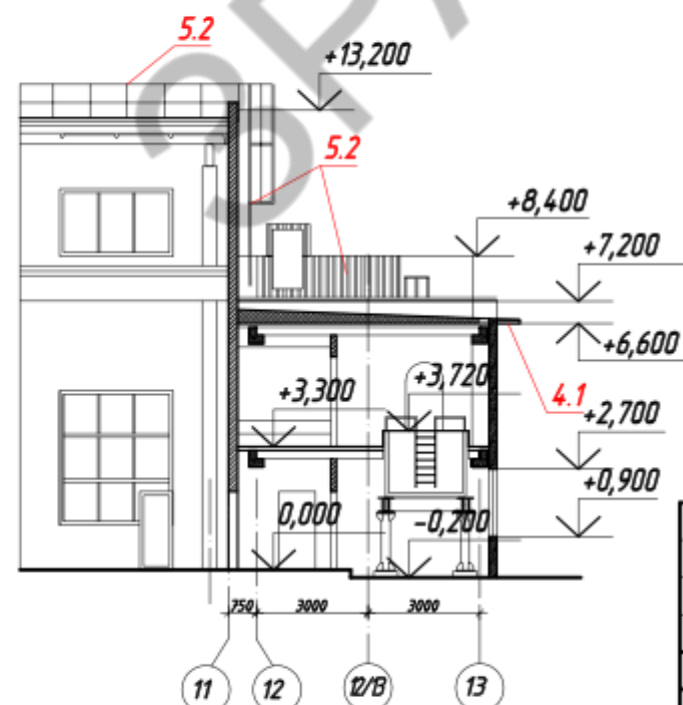
Розміщення розрізів на ппнах див. листи 3, 4
Відомість дефектів та пошкоджень конструкцій див. дод.3.
Фото дефектів та пошкоджень наведені у дод. 4.
Рекомендації з усунення дефектів див. розділ 6.

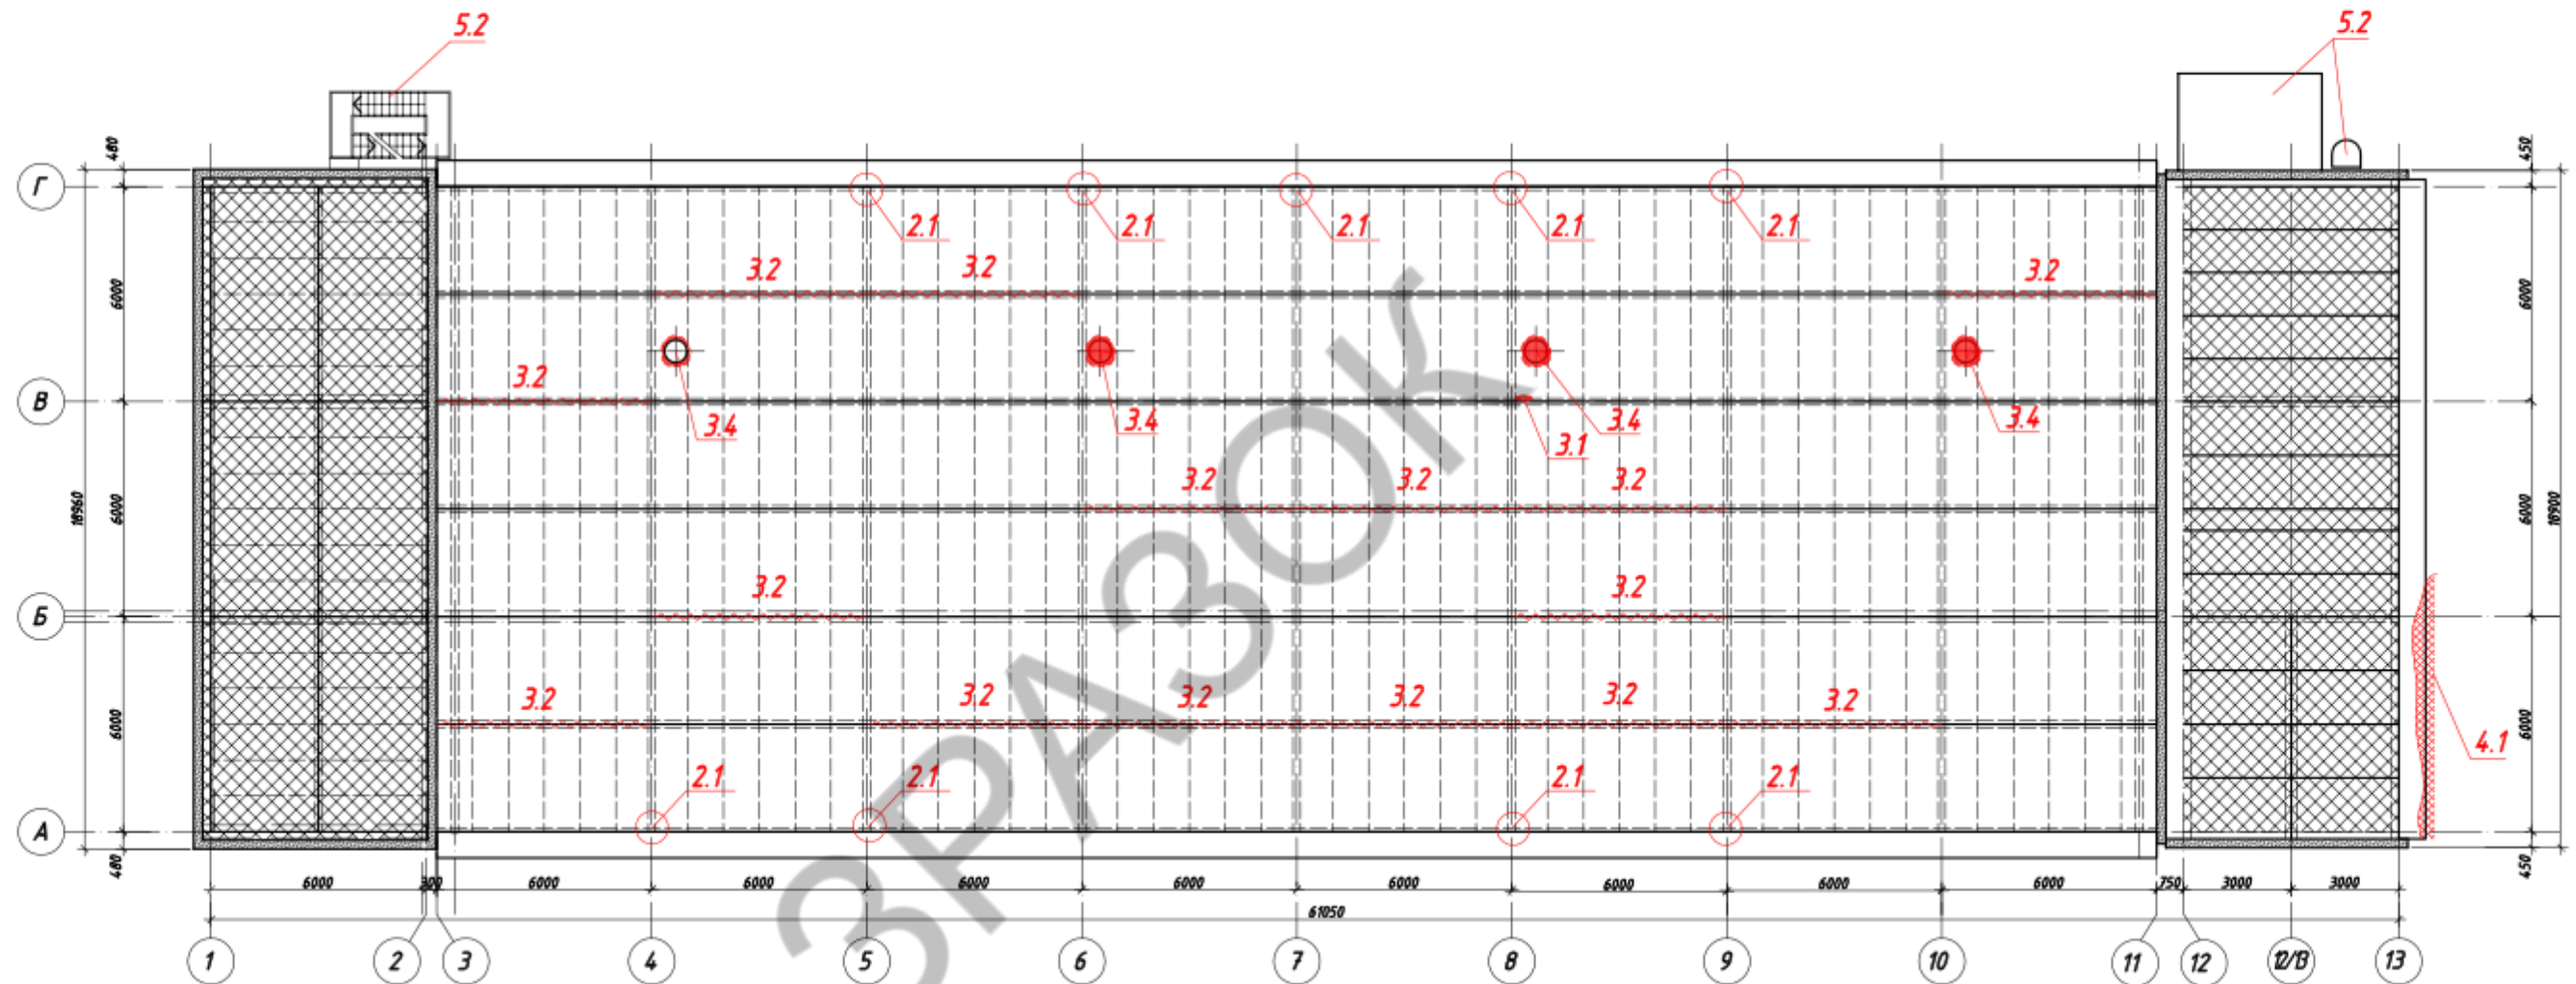
План плит покриття

Відомість дефектів та пошкоджень конструкцій див дод.3.

Фото дефектів та пошкоджень наведені у дод. 4.

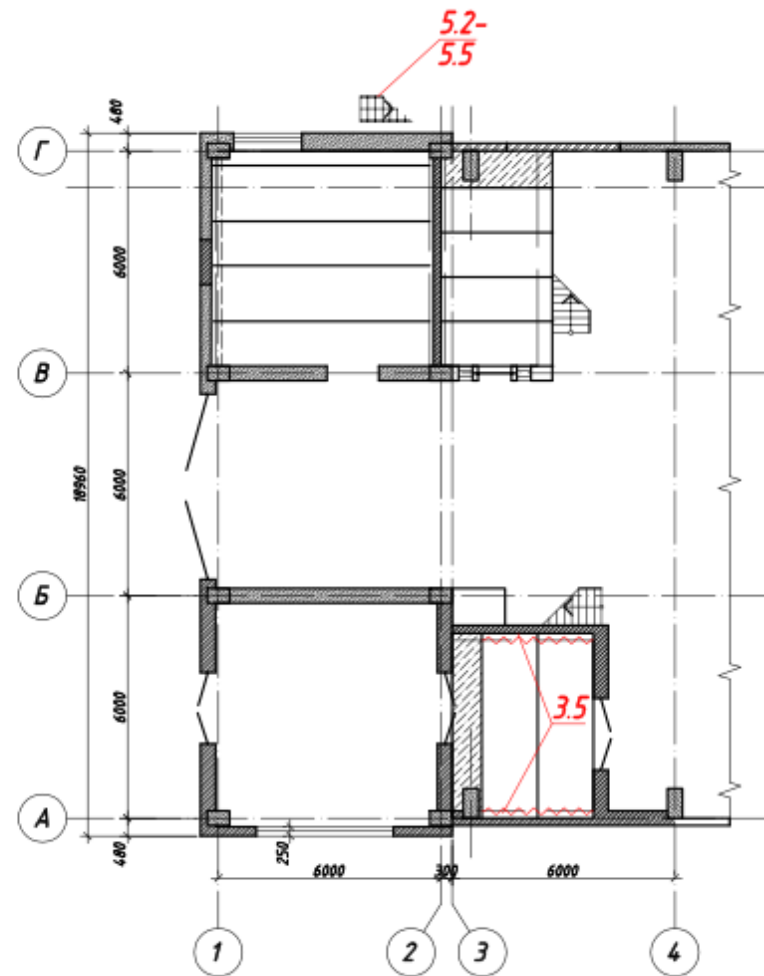
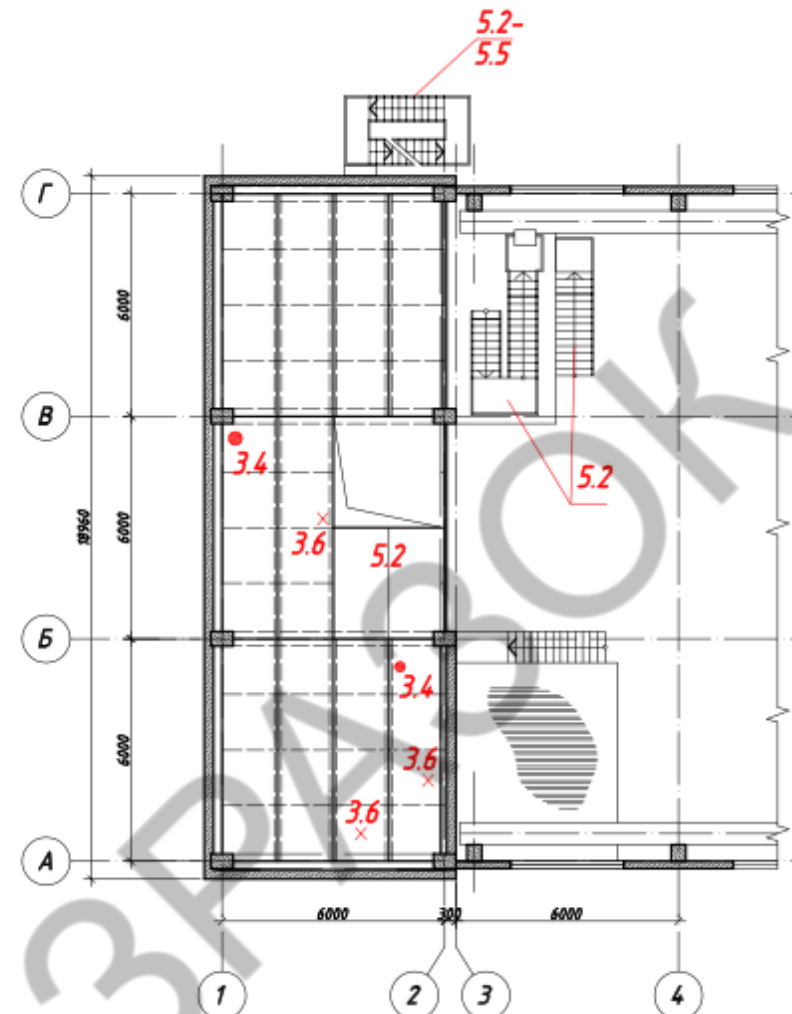
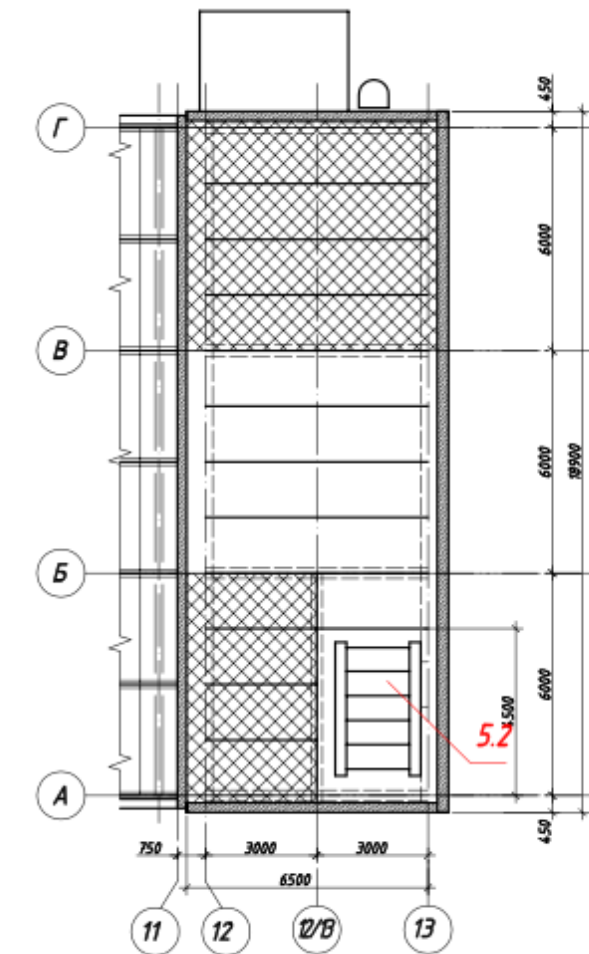
Відомість дефектів та пошкоджень конструкцій див дод.3.
Фото дефекті та пошкоджень наведені у дод.4.
Рекомендації з усунення дефектів див розділ 6.
Плити в осях А-Б, 12-12/13 та В-Г, 12-13 закриті конструкцією підвісної стелі і не доступні для огляду

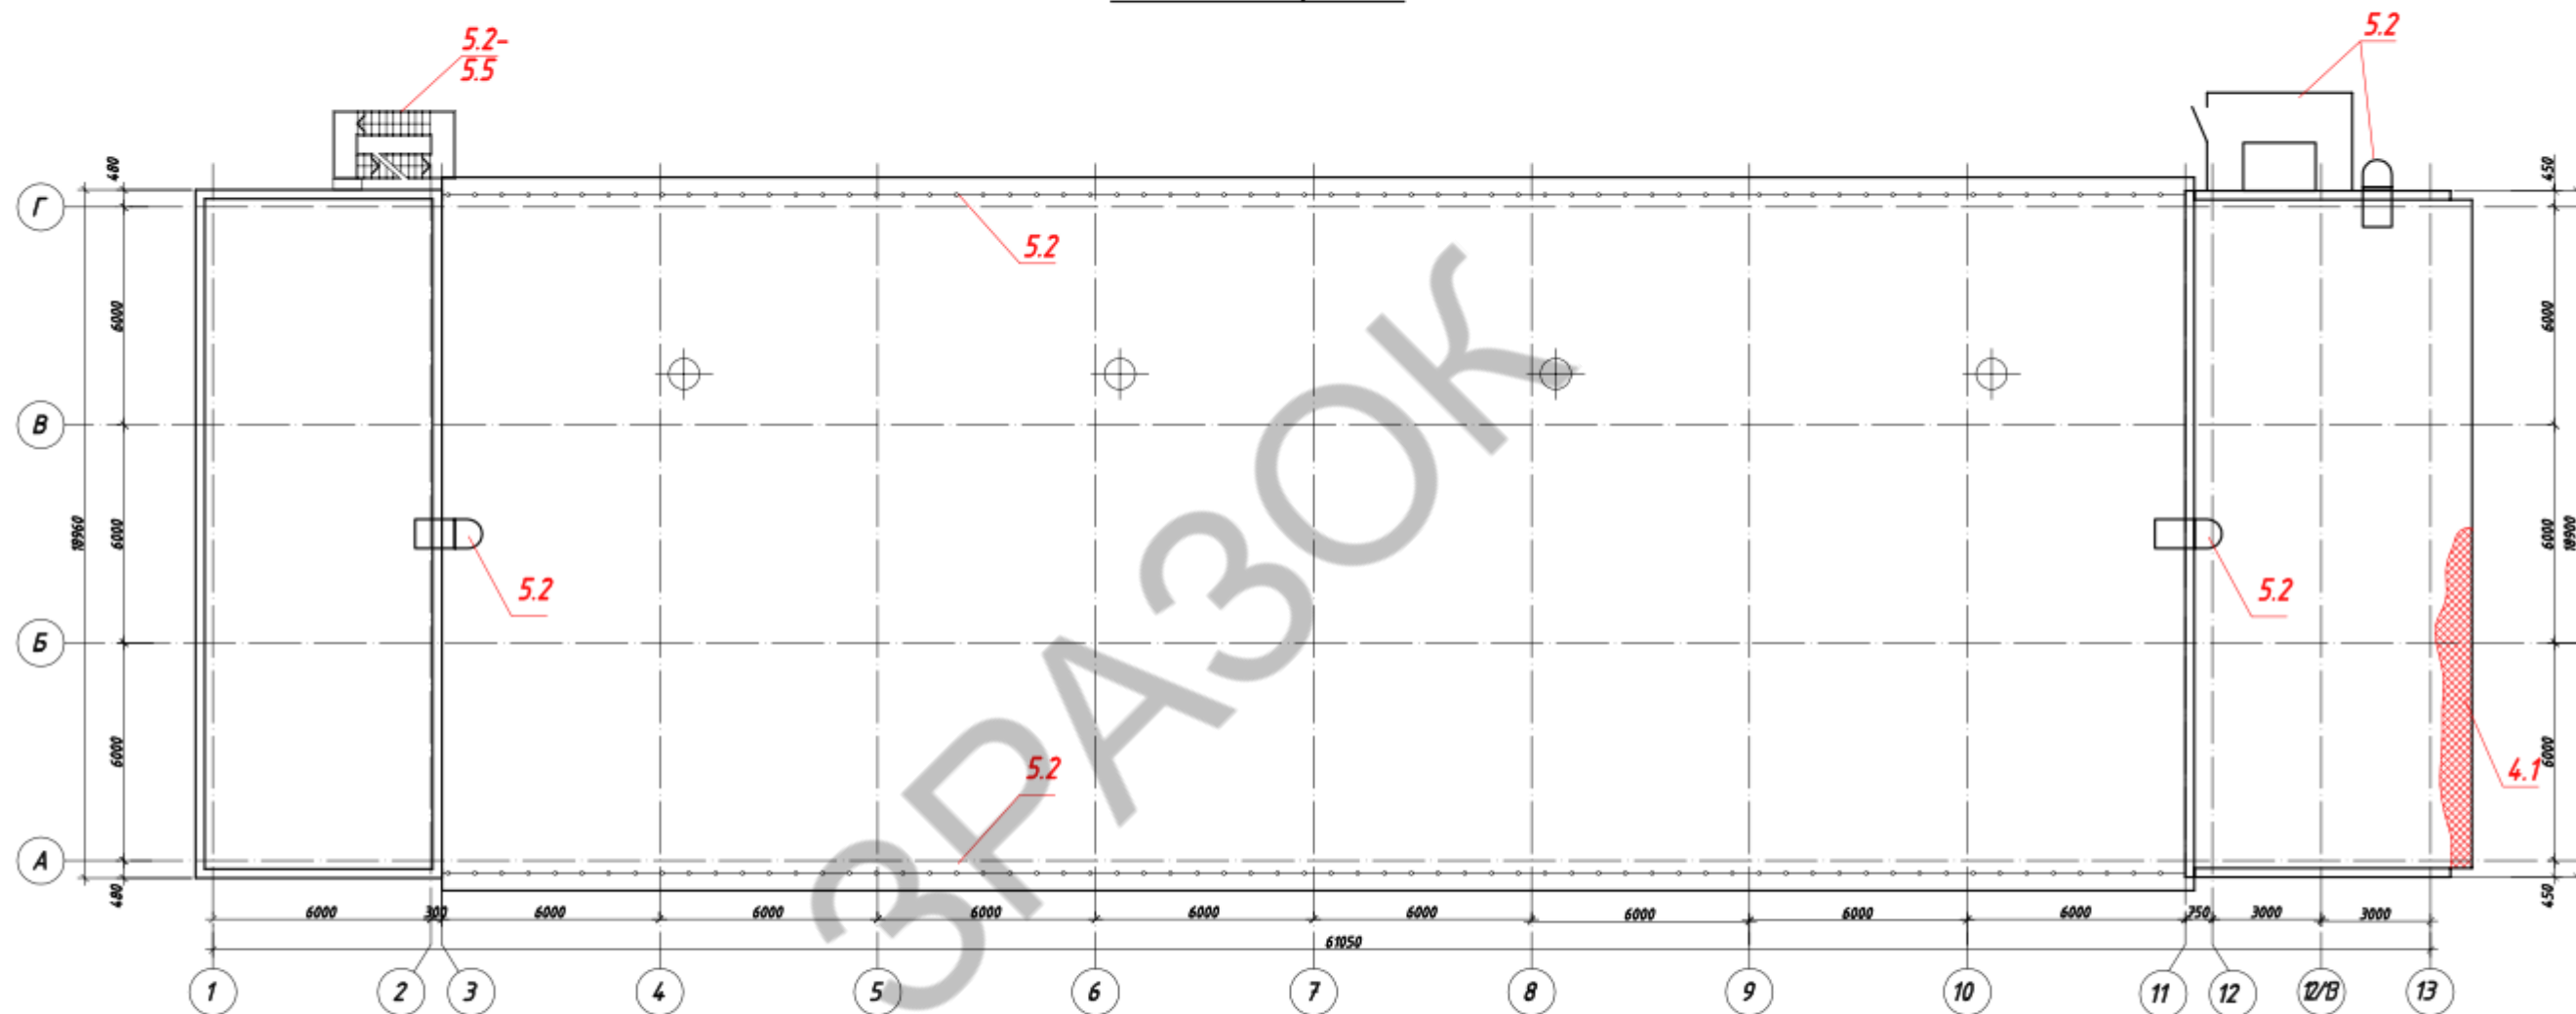
План покрівлі

Відомість дефектів та пошкоджень конструкцій див дод.3.
 Фото дефектів та пошкоджень наведені у дод. 4.
 Рекомендації з усунення дефектів див розділ 6.

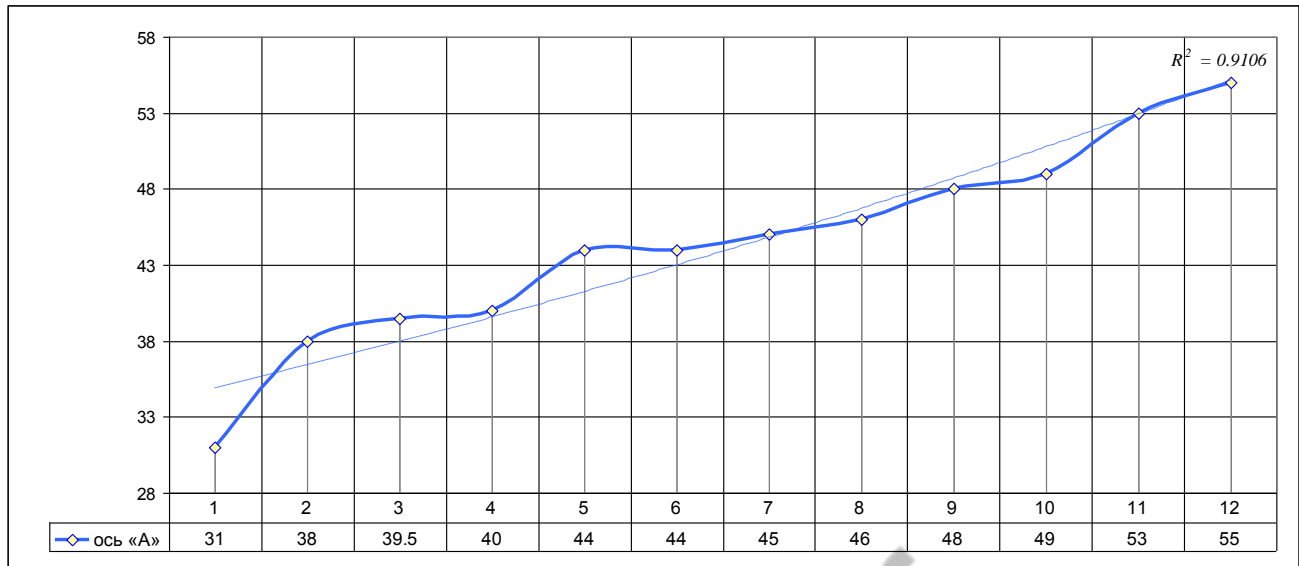
Рис. 1. Результати визначення міцності для колон по осі А

Значення класу міцності бетону на стиск і старе позначення марки бетону приймалися для найближчих значень за додатком «А» ДСТУ Б В.2.7-43-96 «Будівельні матеріали. Бетони важкі. Технічні умови». Переведення класу міцності бетону на стиск у класи міцності, засновані на відношенні циліндричної та кубічної міцності еталонних зразків, виконаний за табл. 3.1 ДБН В.2.6-98:2009 «Бетонні та залізобетонні конструкції. Основні положення».
